恒益（连南）置业发展有限公司  
酒店建设项目

水土保持方案报告书

二〇二〇年七月

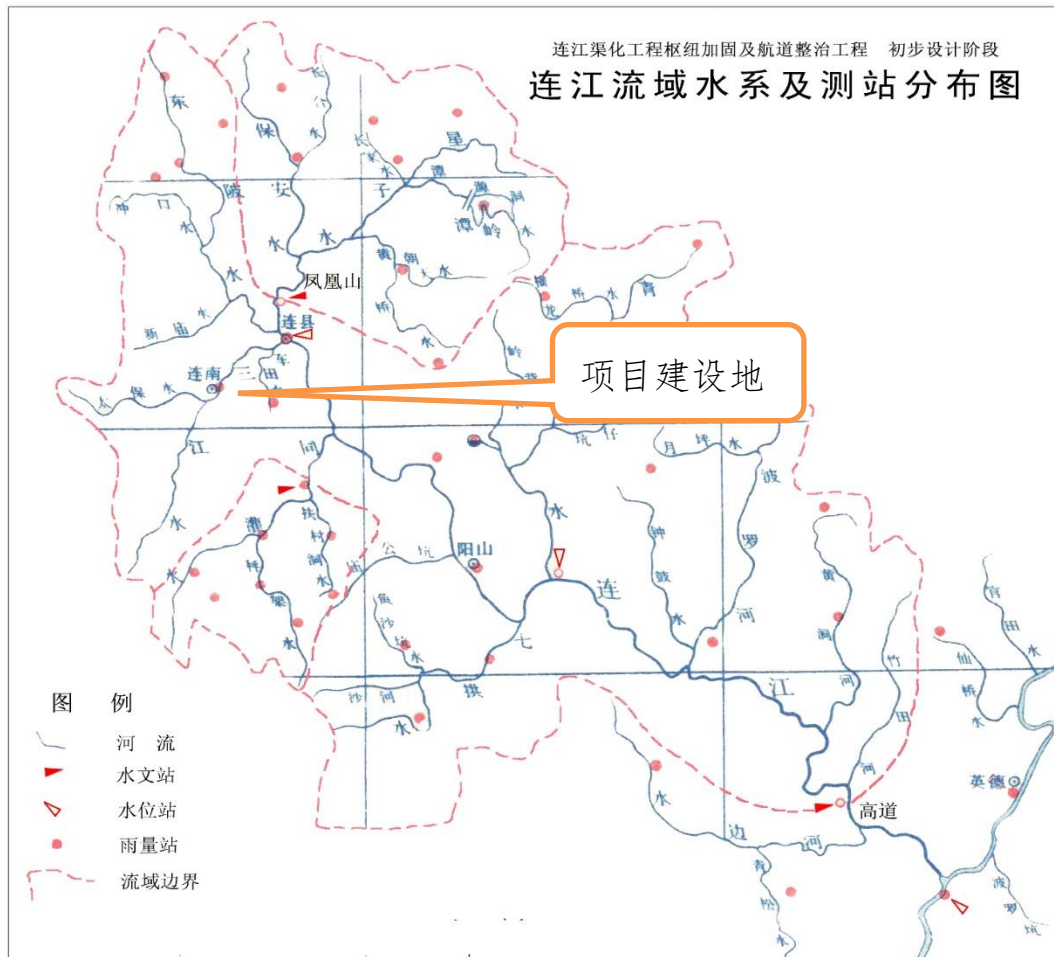
图 2.9-2 项目所在区域水系图

本项目不跨越河流，项目西北侧是三江河。详见附图 2.9-2。
