广东省清远市连南瑶族自治县自然保护地保护与修复工程

# 总体规划

(2021-2030 年)

2023 年 3 月

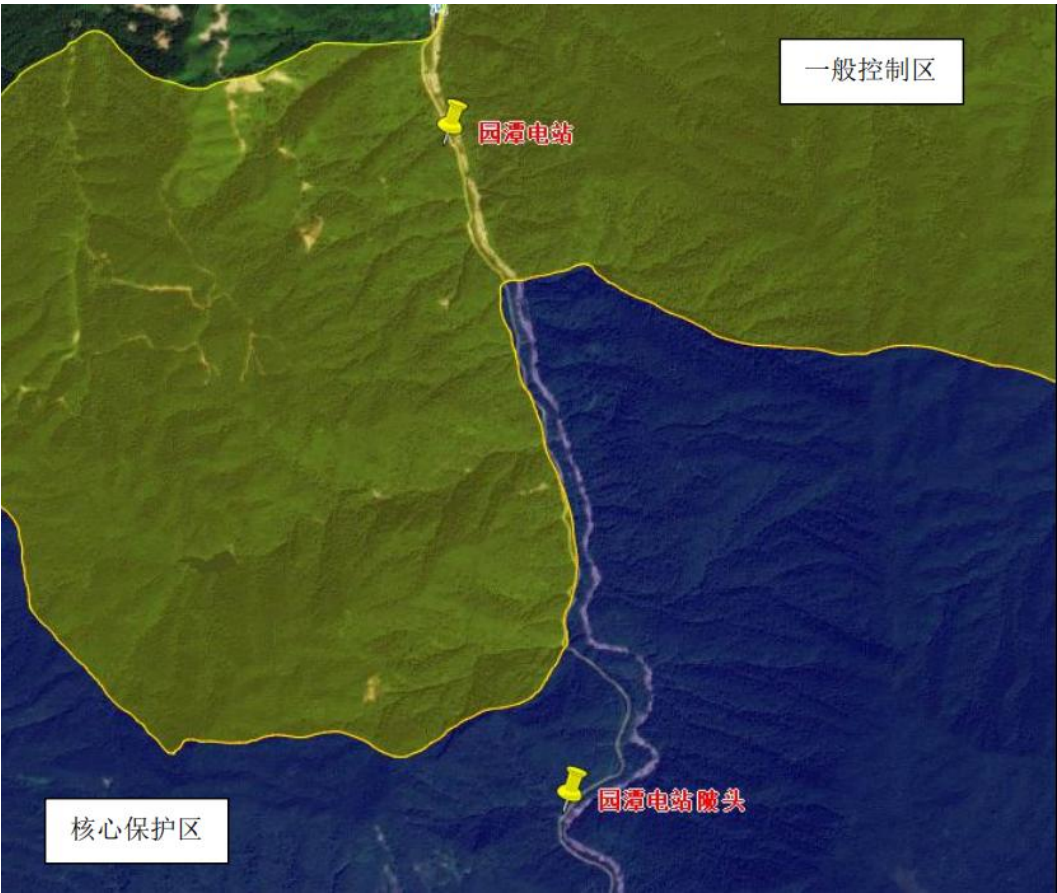
图 5-1 园潭水电站在自然保护区的位置图

园潭水电站的发电厂房位于清远板洞省级自然保护区中的一般控制区内，拦河陂位于核心保护区内；装机容量 700kW。

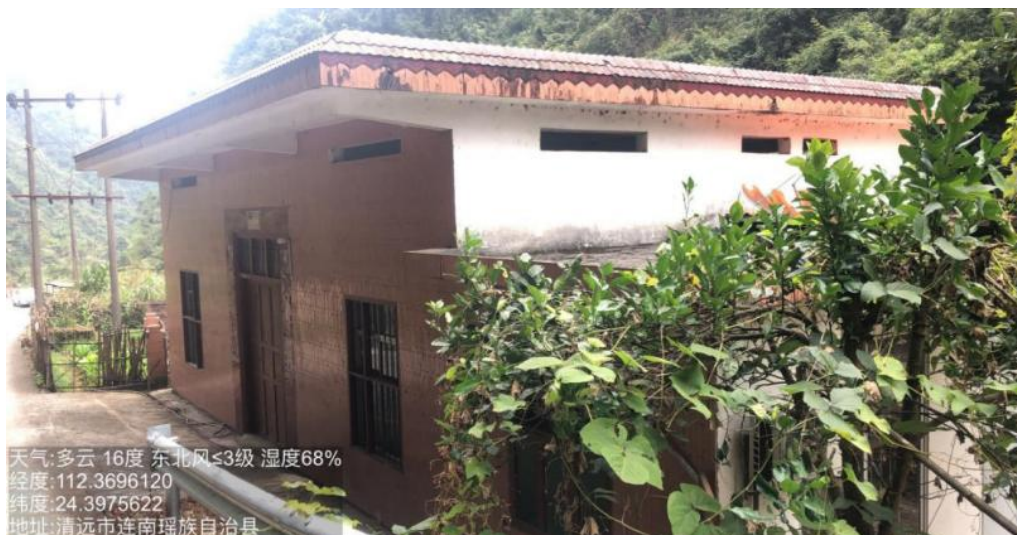
图 5-31 水园潭水电站现场照片

园潭水电站的发电厂房位于清远板洞省级自然保护区中的一般控制区内而拦河陂位于核心保护区内；电站行政许可手续不齐全；无核定生态流量值和生态流量泄放措施；目前电站运行正常，厂坝间引水明渠总长为 3000m，经实地调查河道断流现象严重，河道处于干涸状态对自然保护区内生态环境影响较大，按照广东省粤水农水农电〔2020〕9 号文件要求，经综合评估，园潭水电站列为退出类电站。

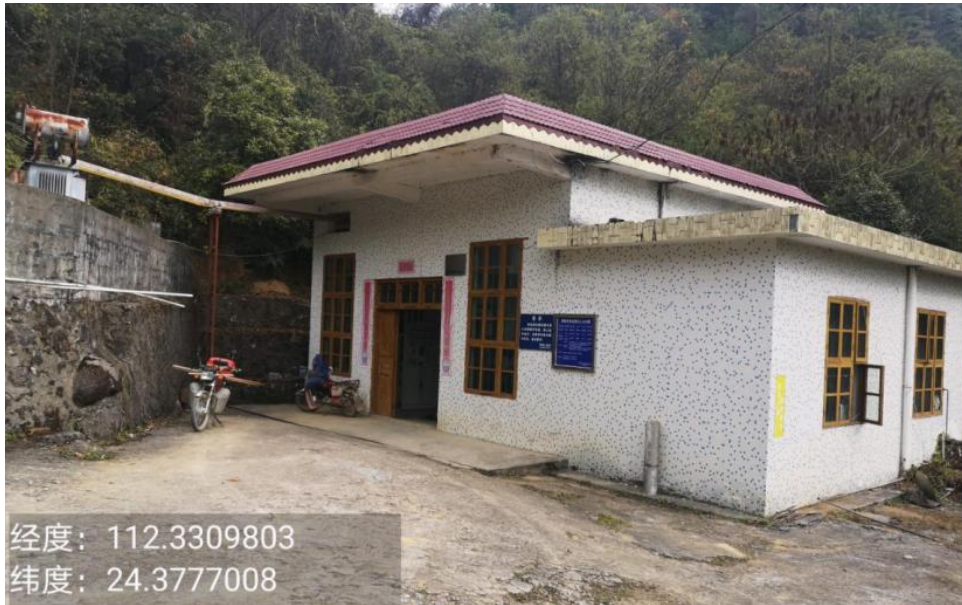
图 5-32 源塘水电站现场照片

源塘水电站的发电厂房与拦河陂均位于清远板洞省级自然保护区中的核心保护区内；电站行政许可手续不齐全；无核定生态流量值和生态流量泄放措施；目前电站运行正常，厂坝间引水明渠为 2600m，经实地调查河道断流现象严重，河道处于干涸状态对自然保护区内生

态环境影响较大，按照广东省粤水农水农电〔2020〕9号文件要求，经综合评估，源塘水电站列为退出类电站。

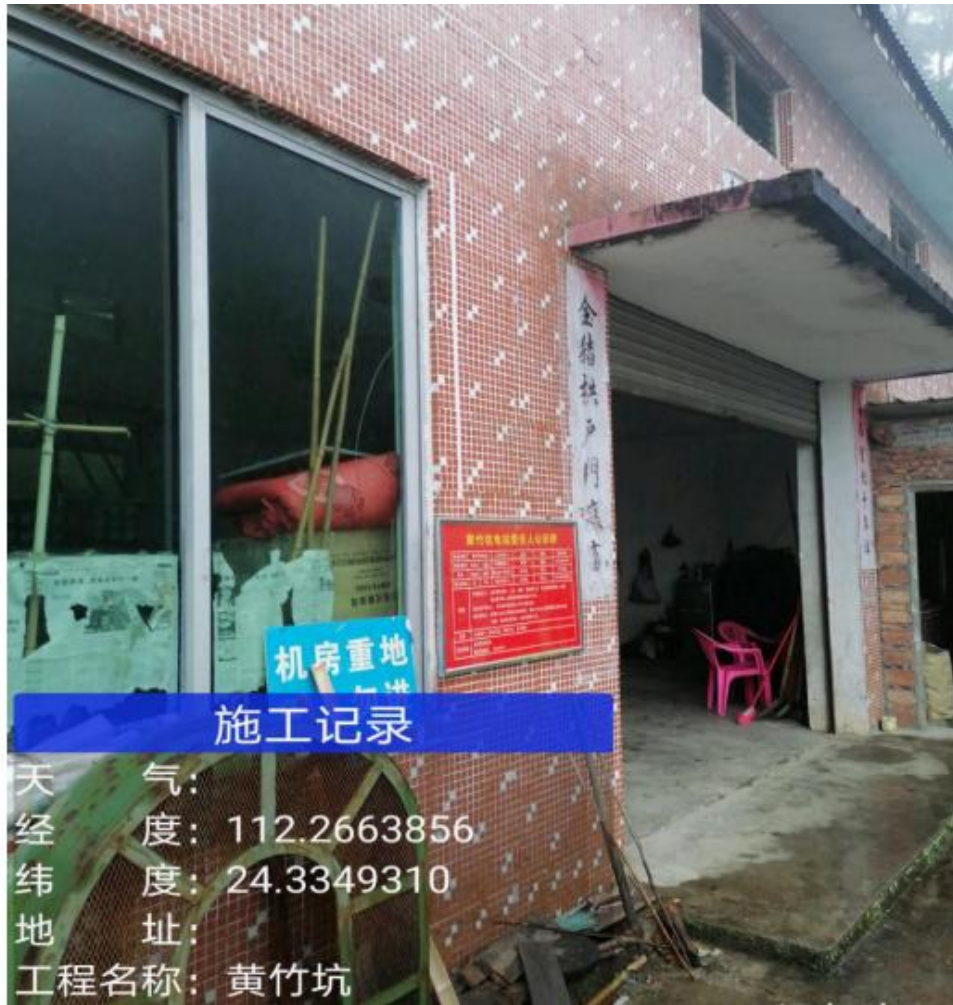
图 5-33 黄竹坑水电站现场照片

黄竹坑水电站的发电厂房与拦河陂位于清远板洞省级自然保护区中的核心保护区内；电站行政许可手续不齐全；无核定生态流量值和生态流量泄放措施；目前电站运行正常，厂坝间引水明渠与压力管道总长为 1900m，经实地调查河道断流现象严重，河道处于干涸状态对自然保护区内生态环境影响较大，按照广东省粤水农水农电〔2020〕9号文件要求，经综合评估，黄竹坑水电站列为退出类电站。

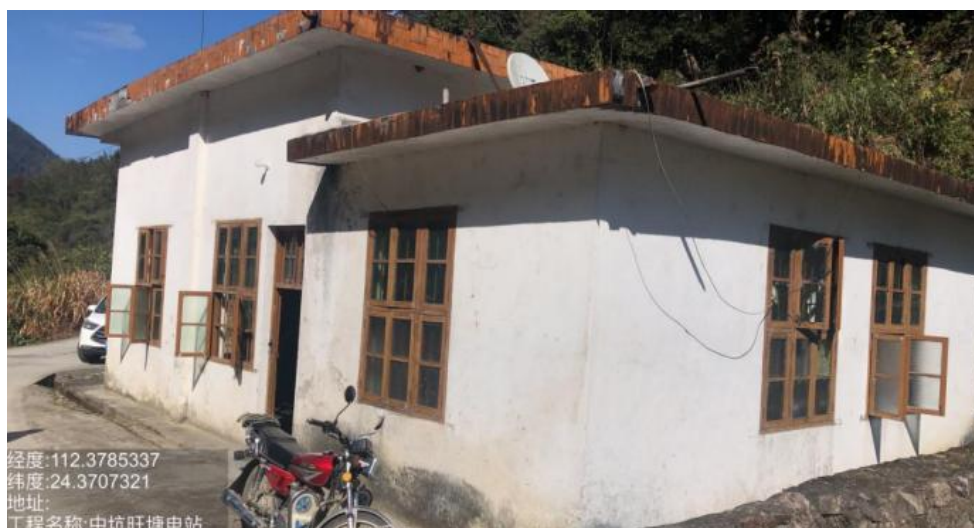
图 5-34 中坑旺塘水电站现场照片

中坑旺塘水电站的发电厂房与拦河陂均位于清远板洞省级自然保护区中的核心保护区内；电站行政许可手续不齐全；无核定生态流量值和生态流量泄放措施；目前电站运行正常，厂坝间压力管道总长为 650m，经实地调查河道断流现象严重，河道处于干涸状态对自然保护区内生态环境影响较大，按照广东省粤水农水农电（2020）9 号文件要求，经综合评估，中坑旺塘水电站列为退出类电站。

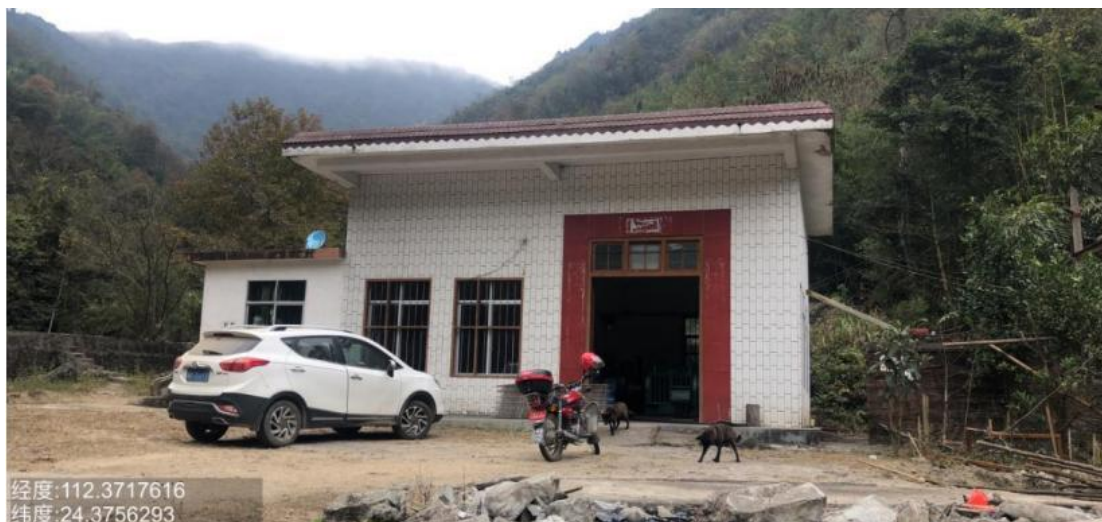
图 5-35 黑泗水电站现场照片

黑泅水电站的发电厂房位于清远板洞省级自然保护区中的核心保护区内而拦河陂位于一般控制区内；电站行政许可手续不齐全；无核定生态流量值和生态流量泄放措施；目前电站运行正常，厂坝间引水明渠总长为 2600m，经实地调查河道断流现象严重，河道处于干涸状态对自然保护区内生态环境影响较大，按照广东省粤水农水农电（2020）9 号文件要求，经综合评估，黑泅水电站列为退出类电站。

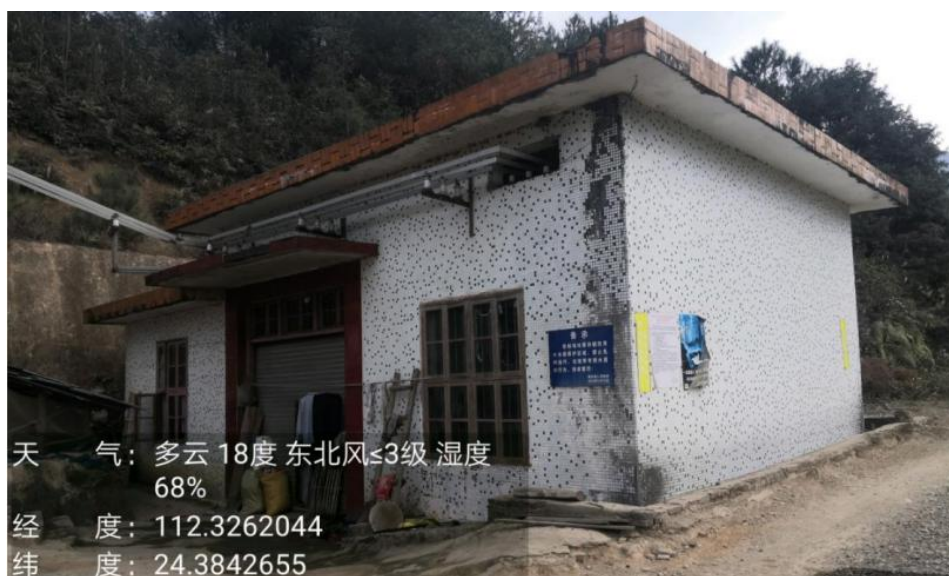
图 5-36 青塘水电站现场照片

青塘水电站的拦河陂位于清远板洞省级自然保护区中的核心保护区内而发电厂房位于一般控制区内；电站行政许可手续不齐全；无核定生态流量值和生态流量泄放措施；目前电站运行正常，厂坝间引水明渠总长为 2000m，经实地调查河道断流现象严重，河道处于干涸状态对自然保护区内生态环境影响较大，按照广东省粤水农水农电（2020）9 号文件要求，经综合评估，青塘水电站列为退出类电站。

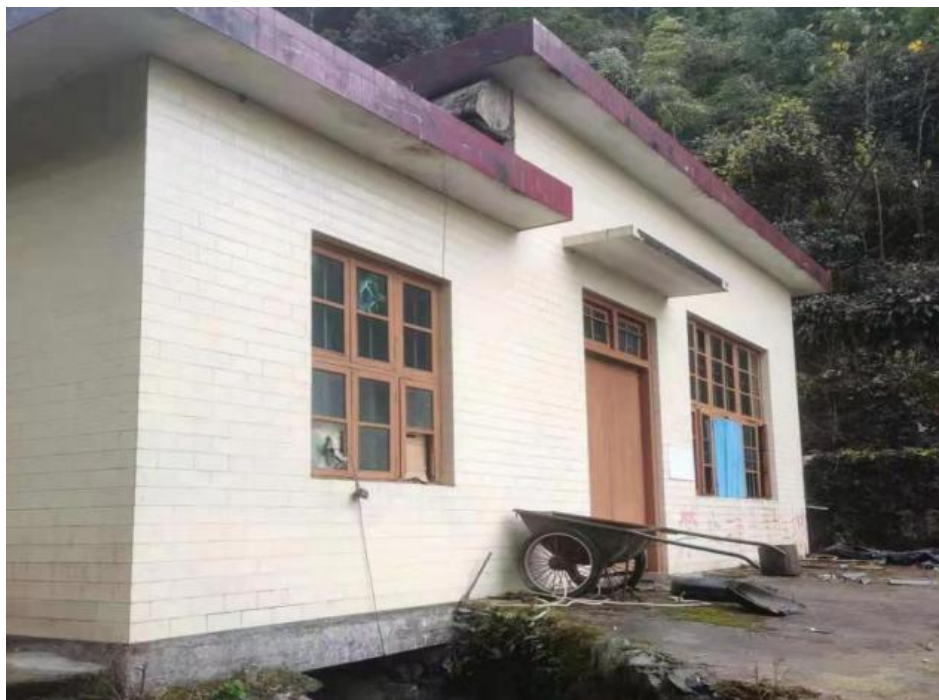
图 5-37 高丰河水电站现场照片

高丰河水电站的发电厂房与拦河陂均位于清远板洞省级自然保护区中的核心保护区内；电站行政许可手续不齐全；无核定生态流量值和生态流量泄放措施；目前电站运行正常，厂坝间引水明渠和引水隧洞总长为 2000m，经实地调查河道断流现象严重，河道处于干涸状态对自然保护区内生态环境影响较大，按照广东省粤水农水农电（2020）9 号文件要求，经综合评估，高丰河水电站列为退出类电站。

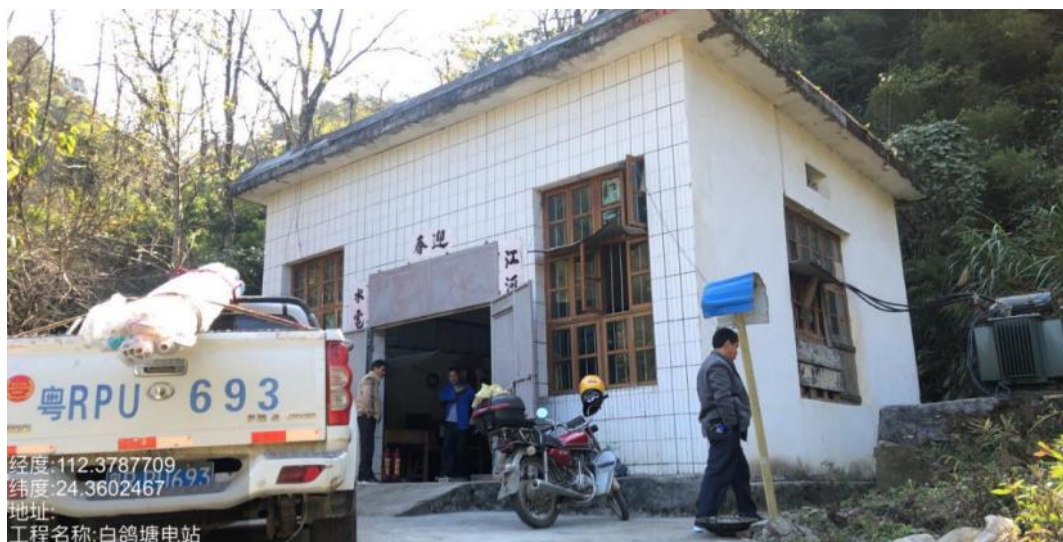
图 5-38 白鸽塘水电站现场照片

白鸽塘水电站的发电厂房与拦河陂均位于清远板洞省级自然保护区中的核心保护区内；电站行政许可手续不齐全；无核定生态流量值和生态流量泄放措施；目前电站运行正常，厂坝间引水明渠与压力管道总长为 600m，经实地调查河道断流现象严重，河道处于干涸状态对自然保护区内生态环境影响较大，按照广东省粤水农水农电（2020）9 号文件要求，经综合评估，白鸽塘水电站列为退出类电站。

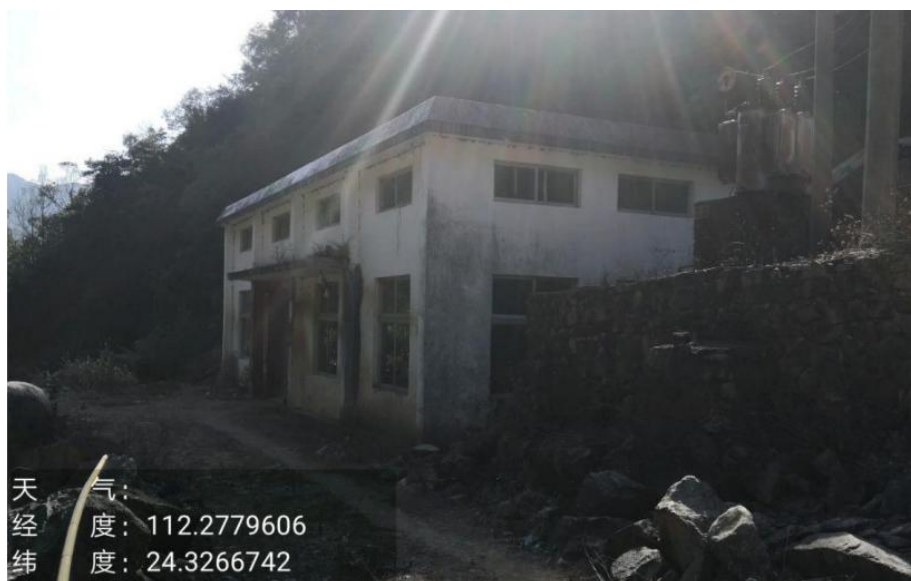
图 5-39 桥头坑水电站现场照片

桥头坑水电站的发电厂房位于清远板洞省级自然保护区中的核心保护区内而拦河陂位于一般控制区内；电站行政许可手续不齐全；无核定生态流量值和生态流量泄放措施；目前电站运行正常，厂坝间引水明渠总长为 3200m，经实地调查河道断流现象严重，河道处于干涸状态对自然保护区内生态环境影响较大，按照广东省粤水农水农电〔2020〕9 号文件要求，经综合评估，桥头坑水电站列为退出类电站。

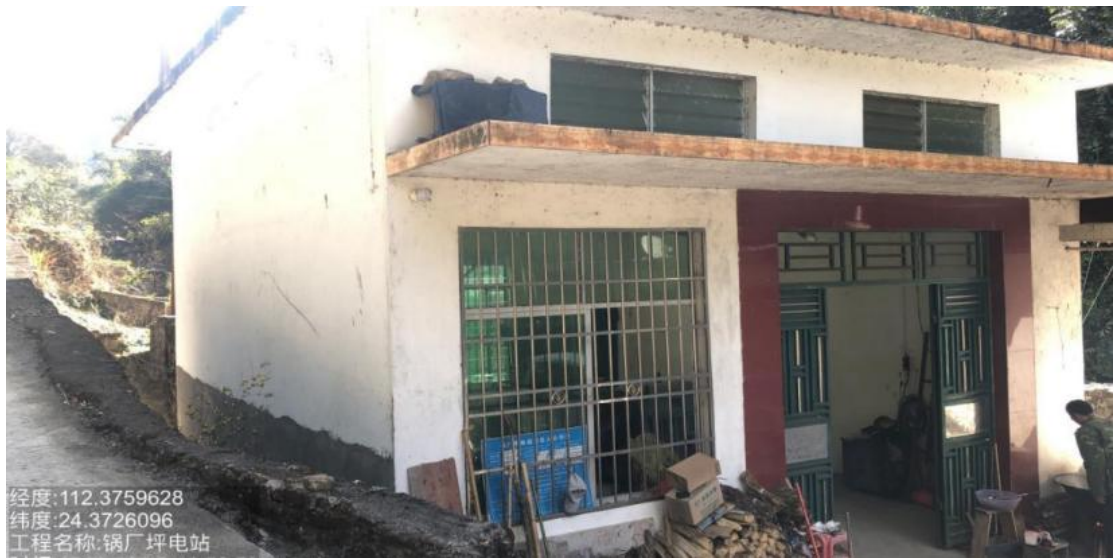
图 5-40 锅厂坪水电站现场照片

锅厂坪水电站的发电厂房与拦河陂均位于清远板洞省级自然保护区中的核心保护区内；电站行政许可手续不齐全；无核定生态流量值和生态流量泄放措施；目前电站运行正常，厂坝间引水明渠总长为2500m，经实地调查河道断流现象严重，河道处于干涸状态对自然保护区内生态环境影响较大，按照广东省粤水农水农电〔2020〕9号文件要求，经综合评估，锅厂坪水电站列为退出类电站。

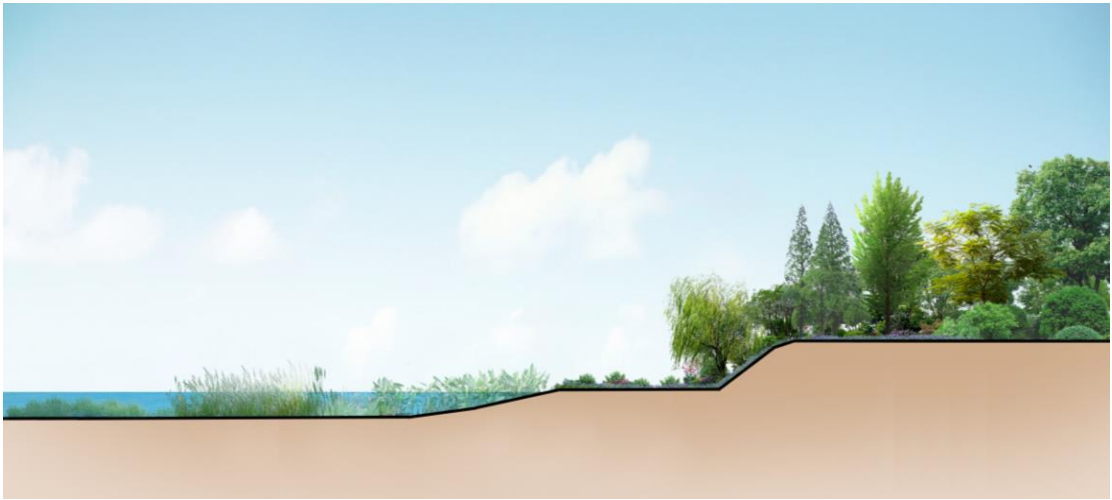
图 5-44 板洞水库岸线湿地修复及景观提升示意图

| 修复区域 | 植被构建 | 植物选择 | 修复目标 |
|---|---|---|---|
| 滩涂区 | 以湿生草本植物为主构建的滩涂草丛植被分布区 | 水芹、三白草、羊蹄、地锦苗、水田碎米荠、金荞麦、圆叶节节菜、泽泻、慈姑、野慈姑、荸荠、野芋、灯心草、水毛花、李氏禾、扁穗牛鞭草、苔草、芦苇等 | 恢复滩涂草丛，一是可以对流经滩涂的水流进行净化；二是滩涂草丛能够美化环境；三是滩涂草丛往往是水鸟的觅食场所和食物来源。 |
| 自然山体过渡区 | 以湿生木本植物为主构建的湿地乔木群落分布区 | 水杉、池杉、樟树、垂柳、腺柳、旱柳、川三蕊柳、枫杨、桑、榔榆、朴树、细叶水团花、构树等 | 恢复湿地与陆地自然过渡区域的植被，一是能够保持水土，防止水土流失；二是乔木群落能作为鸟类的栖息地和停歇点。 |

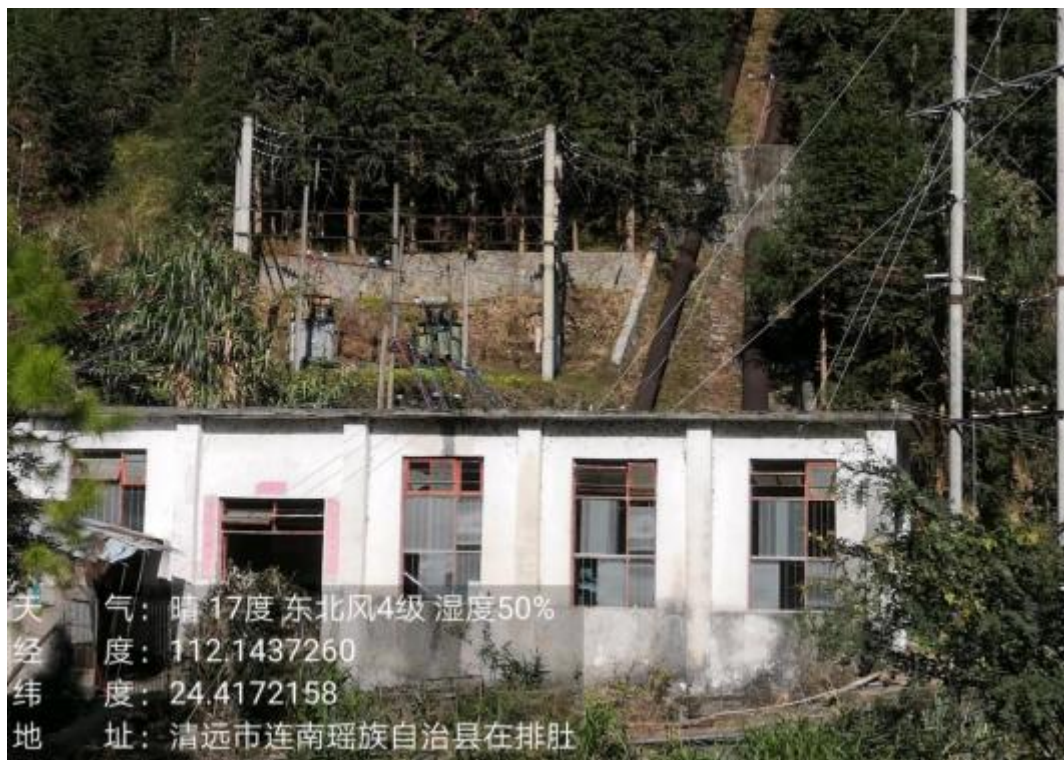
图 5-48 排肚万坑水电站水电站现场照片

排肚万坑水电站位于清远大陂省级自然保护区范围内，对自然保护区内生态环境影响较大，水电站行政手续不齐全，也不能满足生态流量下泄要求，按照广东省粤水农水农电〔2020〕9号文件要求，经综合评估，排肚万坑水电站列为退出类电站。

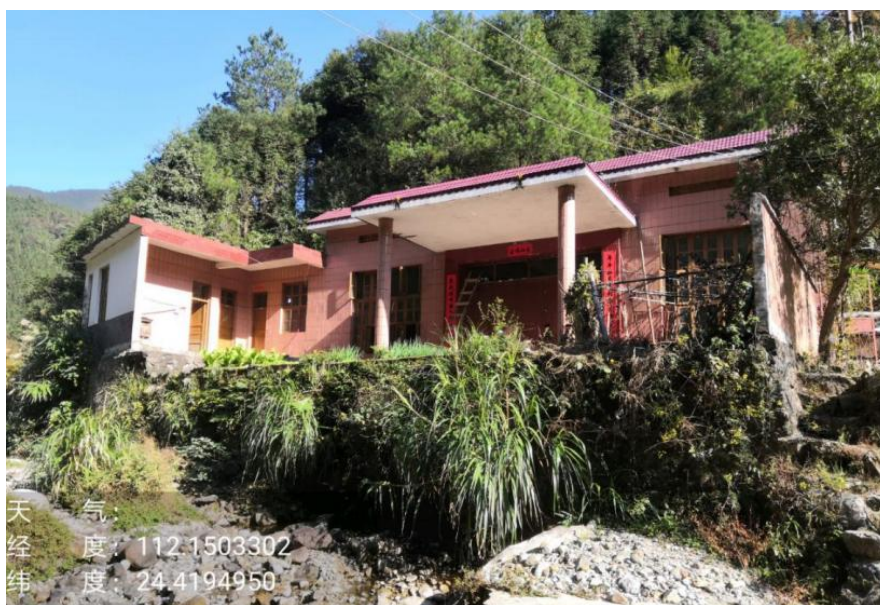
图 5-49 万坑一级水电站现场照片

万坑一级水电站的拦河陂位于清远大陂省级自然保护区中的核心保护区内而发电厂房位于自然保护区一般控制区内；电站行政许可手续不齐全；无核定生态流量值和生态流量泄放措施；目前电站运行正常。经实地调查河道断流现象严重，河道处于干涸状态对自然保护区生态环境影响较大，按照广东省粤水农水农电〔2020〕9号文件要求，经综合评估，万坑一级水电站列为退出类电站。

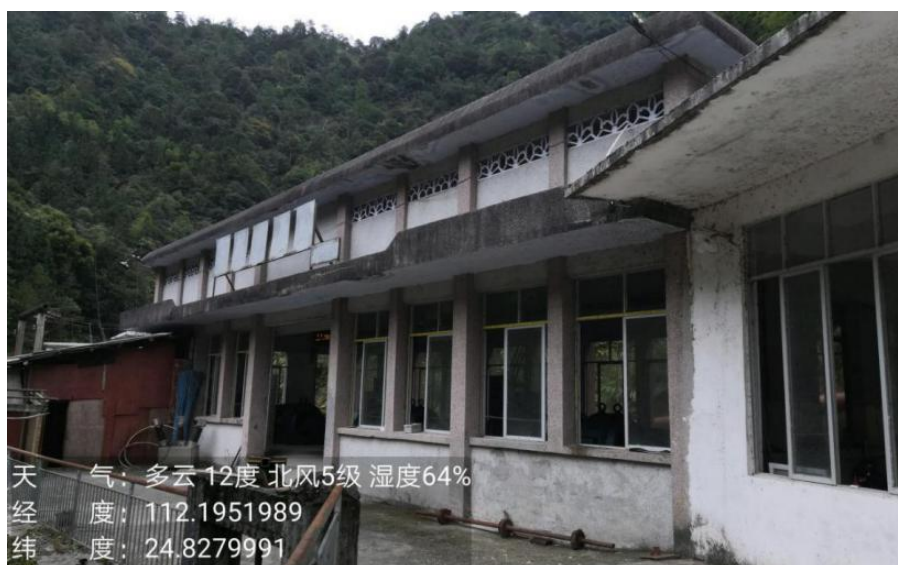
图 5-62 大龙山水电站现场照片

大龙山水电站的发电厂房与拦河陂均位于连南大龙山市级自然保护区中的核心保护区内；电站行政许可手续不齐全；无核定生态流量值和生态流量泄放措施；目前电站运行正常，厂坝间引水明渠与引水隧洞总长为 2350m，经实地调查河道断流现象严重，河道处于干涸状态对自然保护区内生态环境影响较大，按照广东省粤水农水农电（2020）9 号文件要求，经综合评估，大龙山水电站列为退出类电站。

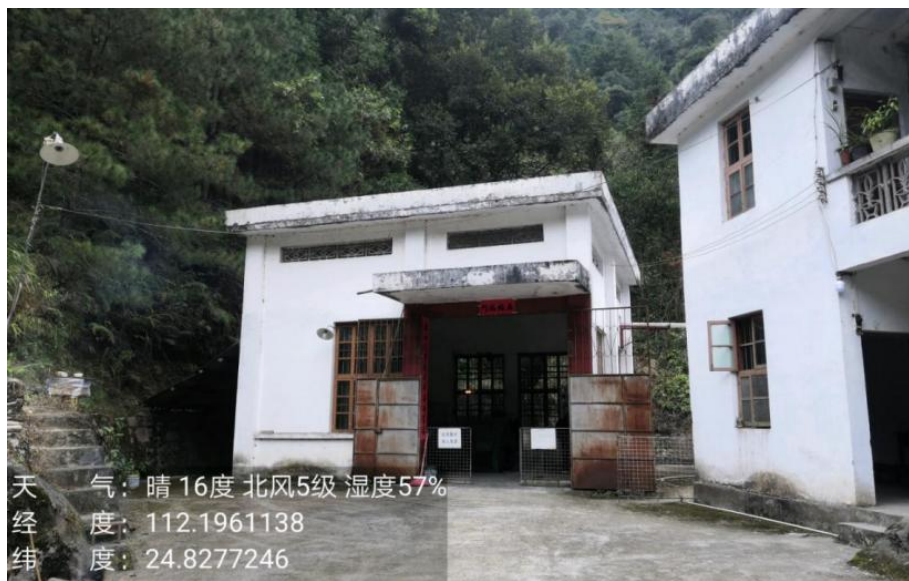
图 5-63 大湾坑水电站现场照片

大湾坑水电站的发电厂房和拦河陂均位于连南大龙山市级自然保护区中的核心保护区内；电站行政许可手续不齐全；无核定生态流量值和生态流量泄放措施；目前电站运行正常，厂坝间引水明渠与压力管道总长为 1440m，经实地调查河道断流现象严重，河道处于干涸状态对自然保护区内生态环境影响较大，按照广东省粤水农水农电〔2020〕9 号文件要求，经综合评估，大湾坑水电站列为退出类电站。

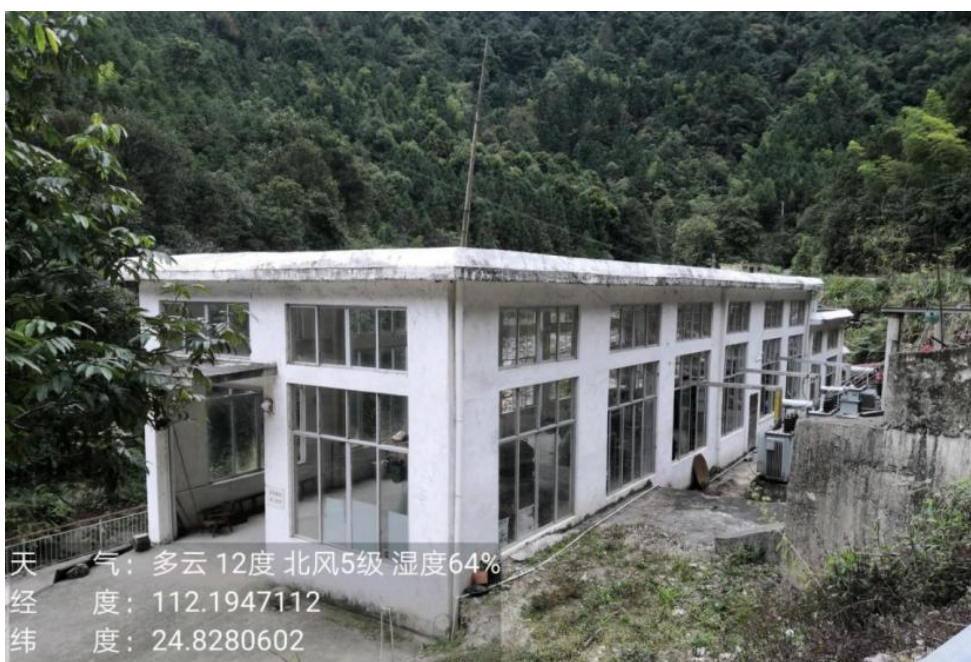
图 5-64 正龙水电站现场照片

正龙水电站的发电厂房与拦河陂均位于连南大龙山市级自然保护区中的核心保护区内；电站行政许可手续不齐全；无核定生态流量值和生态流量泄放措施；目前电站运行正常，厂坝间引水明渠总长为1300m，经实地调查河道断流现象严重，河道处于干涸状态对自然保护区生态环境影响较大，按照广东省粤水农水农电〔2020〕9号文件要求，经综合评估，正龙水电站列为退出类电站。

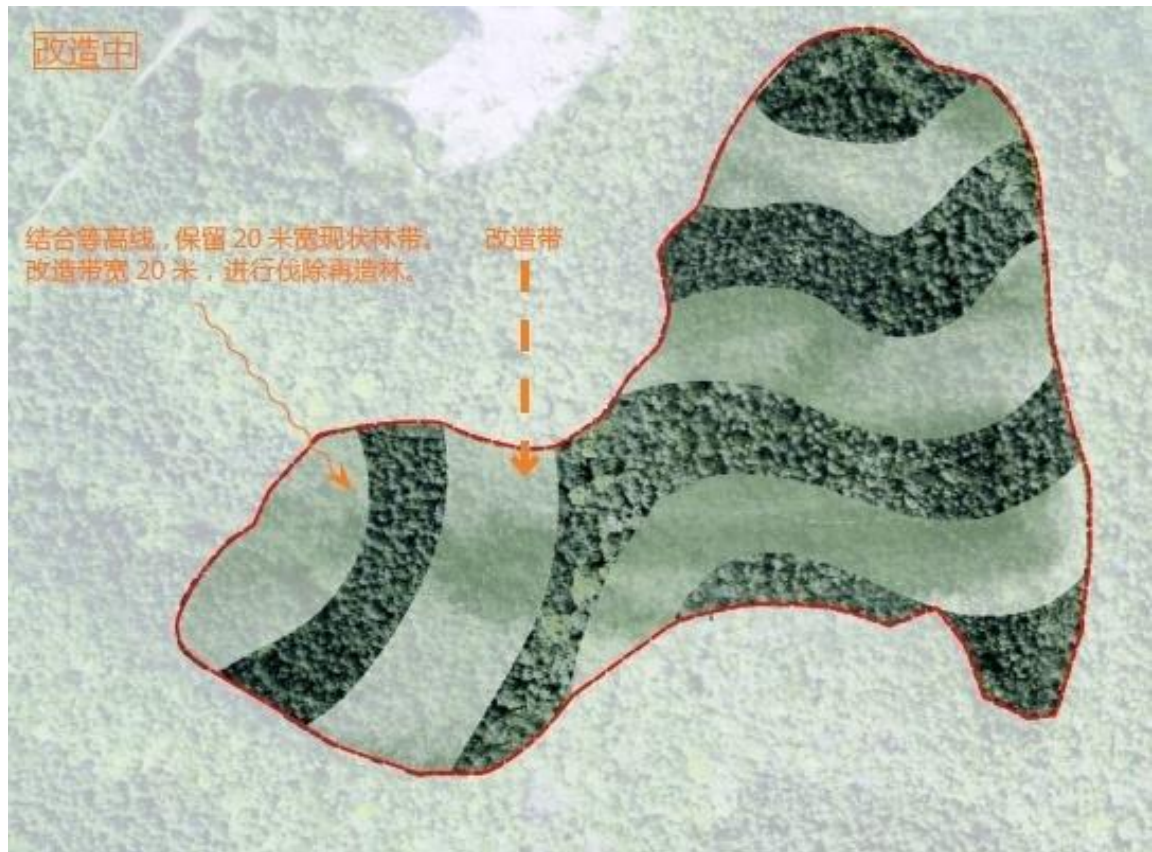
图 5-68 带状更替改造示意图

调整树种结构，促进林分生长，完善林相景观，全面提升林分质量。  
国家一级公益林、自然条件恶劣地区及困难造林地的低效林以及法律法规规定不能进行改造的森林不得进行更替改造。设计 3 个模式。
